Erkenntnisse und Lösungen aktueller Fallbeispiele

Falljournal 2005 - 2006

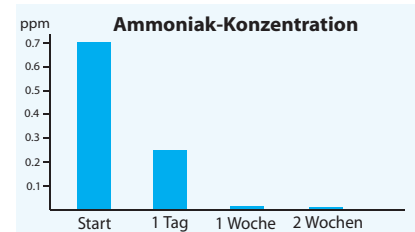
fungen beurteilt. Dies führte zur Trittschalldämmung im Unterlagsboden, die einen hohen Anteil an freiem Ammoniak aufwies. Andere Geruchsquellen mit ähnlichem Charakter wurden nicht gefunden.

Der Sanierungserfolg wurde einerseits durch Messungen in der Abluft und andererseits durch die subjektive Wahrnehmung überprüft.

Die Sanierung wurde mittels Dämmschichttrocknung erfolgreich durchgeführt. Dazu wurde an zwei Stellen im Boden durch ein Loch über zwei Wochen Luft abgesaugt. Die nachströmende Luft durchspülte den Unterlagsboden.

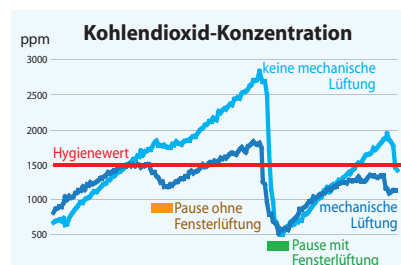
Ohne Lüftung steigt die Kohlendioxidkonzentration bereits nach weniger als einer Stunde über den Hygienewert von 1'500 ppm an. Wird während der Pause nicht gelüftet, steigt der CO₂-Wert bis gegen 3'000 ppm an.

Mit einer mechanischen Grundlüftung steigt die Kohlendioxidkonzentration weniger schnell an. Bei hoher Belegung ersetzt sie allerdings nicht die Fensterlüftung in den Pausen. Ohne diese zusätzliche Lüftung schaukeln sich die Werte hoch und übersteigen den Hygienewert. In der kalten Jahreszeit ist eine Erhöhung des Aussenluftvolumenstromes nicht sinnvoll, da sonst im Raum eine sehr tiefe relative Feuchtigkeit herrscht. In Schulbauten muss deshalb ein Kompromiss zwischen Luftqualität, Feuchte und Energie gefunden werden.

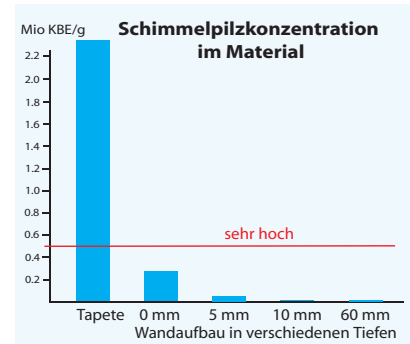
Der Schimmelbefall war hauptsächlich auf wenig beheizte Zimmer an der jeweiligen Aussenwand lokalisiert, in erster Linie Schlaf- und Kinderzimmer. Das Ausmass des sichtbaren Schimmels (teilweise mehr als 1 m²) wurde als grosser Schaden mit unmittelbarem Handlungsbedarf bewertet. Schimmelpilzbefall dieses Ausmasses gilt als gesundheitsgefährdend und ist nicht tolerierbar. Der versteckte Befall (unterhalb Tapete) war teilweise

grösser als der sichtbare. Tiefere Schichten waren nicht betroffen.

Der Schimmelbefall liess sich auf Kondensationsprobleme an der Aussenwand durch ungenügende Heizung in Verbindung mit schlechter Isolation zurückführen. Die Ursache muss bauphysikalisch behoben werden. Bezüglich dem akuten Schimmelpilzbefall wurde empfohlen, die Tapeten staubfrei (feucht) zu entfernen und den Putz zu desinfizieren. Dabei ist zu beachten, dass keine Kontamination des übrigen Mobiliars stattfindet. Da die Wände nur oberflächlich befallen waren, drängten sich keine weiteren Massnahmen auf.

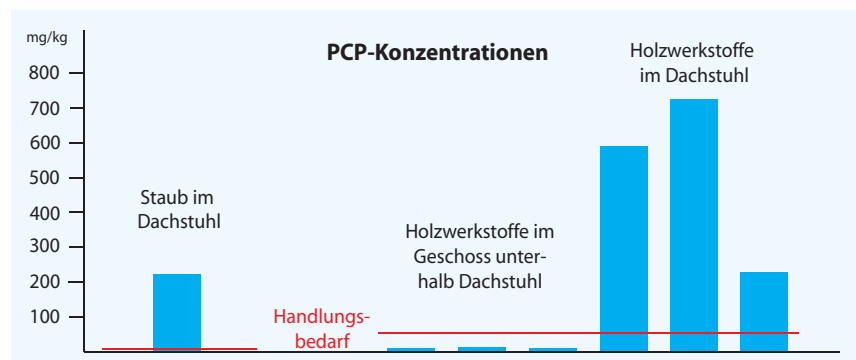
Im Staub des betreffenden Dachstuhles wurden über 200 mg/kg Pentachlorphenol (PCP) gefunden. Dieses Holzschutzmittel wurde bereits 1989 aufgrund gesundheitlicher Bedenken verboten. Konzentrationen von über

5 mg/kg gelten als auffällig.

Die Holzwerkstoffe im Dachstuhl enthielten ebenfalls hohe PCP-Konzentrationen. Im Geschoss unterhalb wurden nur geringe PCP-Konzentrationen festgestellt.

PCP-haltige Baustoffe werden wenn möglich ausgebaut und fachgerecht entsorgt. Ist dies nicht möglich (z.B. bei tragenden Elementen), muss sichergestellt werden, dass das PCP dauerhaft im Holz versiegelt wird. Allenfalls ist auch eine Abtragung der obersten Schicht möglich. Die Planung einer PCP-Sanierung sollte einerseits gesundheitliche Aspekte (kein PCP in der Luft), andererseits ökonomische Belange berücksichtigen.

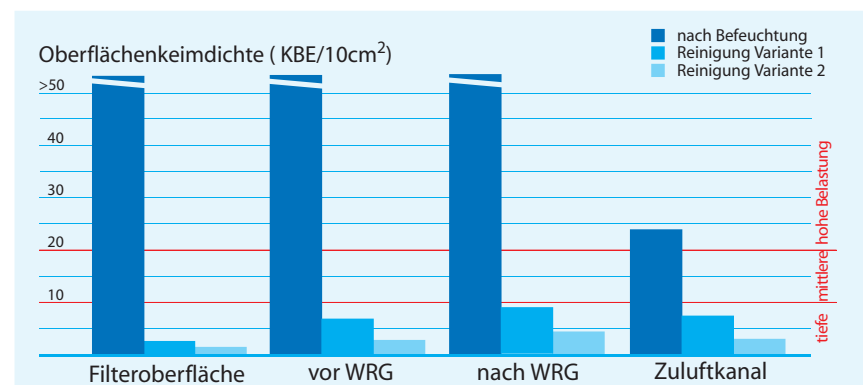
Der Versuch zeigte, dass innerhalb der Lüftungsanlage die Keime im Luftstrom bei hoher Feuchtigkeit stark anstiegen. Bedeutsamer als die Konzentrationssteigerung ist aber die Veränderung des Keimspektrums. Der Anteil an Hefen nahm signifikant zu.

Analysen der Oberflächen zeigten ebenfalls einen Anstieg der Keimkonzentrationen. Der hölzerne Filterrahmen beispielsweise war nach zwei Wochen hoher Feuchte sichtbar verschimmelt.

Zur Reinigung der Anlage wurden zwei Verfahren angewendet. Es zeigte sich, dass bei stark verschmutzten Anlagen erst eine zusätzliche Reinigung von Hand (Variante 2) die gewünschten tiefen Keimkonzentrationen an den Oberflächen bringt.
