Erkenntnisse und Lösungen aktueller Fallbeispiele

Falljournal 2005 - 2006

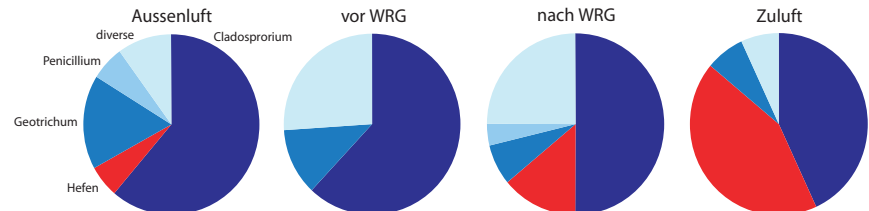
Der Versuch zeigte, dass innerhalb der Lüftungsanlage die Keime im Luftstrom bei hoher Feuchtigkeit stark anstiegen. Bedeutsamer als die Konzentrationssteigerung ist aber die Veränderung des Keimspektrums. Der Anteil an Hefen nahm signifikant zu.

Analysen der Oberflächen zeigten ebenfalls einen Anstieg der Keimkonzentrationen. Der hölzerne Filterrahmen beispielsweise war nach zwei Wochen hoher Feuchte sichtbar verschimmelt.
